# INFORME DE INSPECCION

Cliente	Fantasia SRL	Planta	La tranquera
Equipo	MOLINO DE BOLAS	País	ARG
Lubricante	Kluberfluid CF3 Ultra	Cantidad	150 g/h
Sistema de Lubricacion, OEM	FARVAL		
Sistema de lubricacion, Tipo	SPRAY		
Nro. Inyectores	4		
Molino / Horno OEM	FLSmith	Engranaje OEM	FLSmith

<b>Fecha de inspeccion</b>	10-sep-22	<b>Reporte Nro.</b>	MB19092022PP
----------------------------	-----------	---------------------	--------------

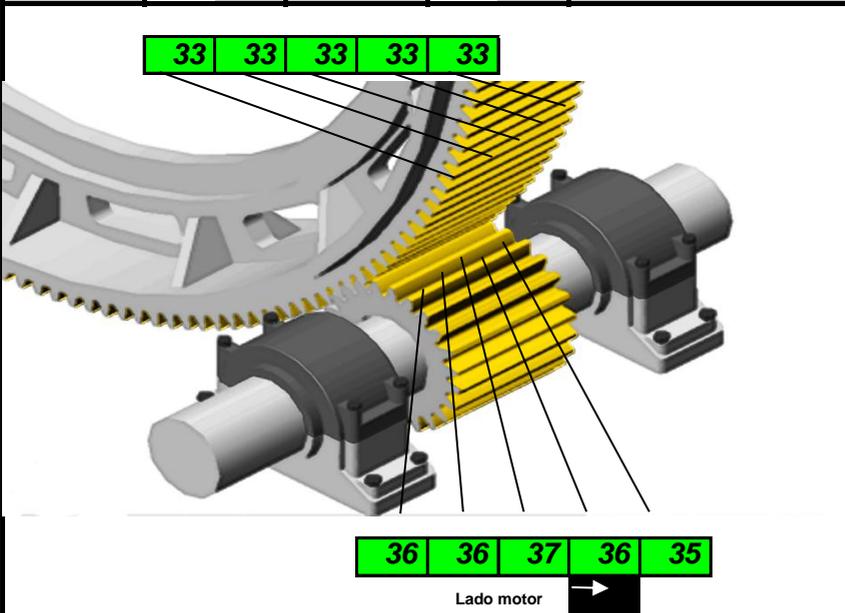
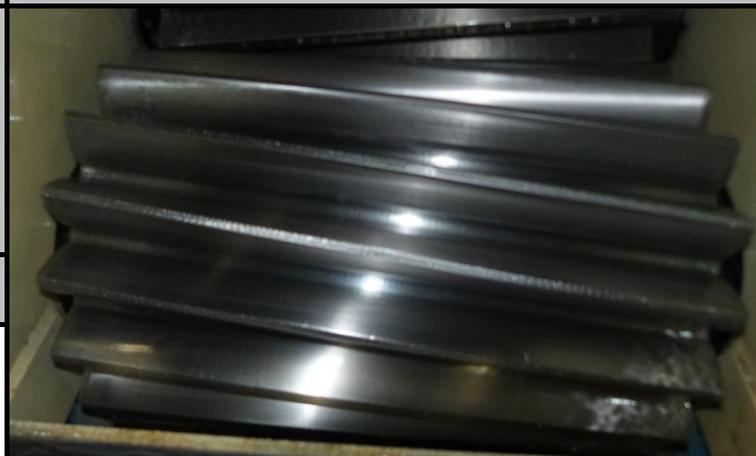
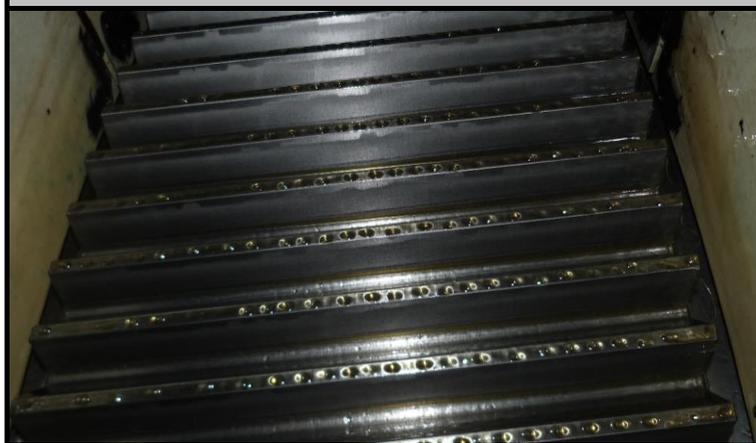
<b>Piñon de salida</b>	Inspeccion realizada con el equipo en marcha normal. VIBRACIONES: Las vibraciones de ambas cajeras se encuentran en valores bajos y aceptables para este tipo de equipos. No hay practicamente diferencias con los valores relevados en la inspeccion anterior. TEMPERATURA FLANCOS: Los valores de temperatura nos indican una excelente distribucion de carga en toda la superficie, con un DT de 1°C. ESTADO DE LOS FLANCOS: No se observa ningun tipo de daño ni desgaste.
------------------------	--

<b>Corona</b>	Las temperaturas estan parejas a lo largo de todo el flanco, no se observa ingreso de contaminacion por los sellos. El estado de los flancos es optimo, sin marcas ni daños.
---------------	--

<b>Recomendaciones</b>	El estado del equipo en general es correcto. Se realizo un control de alineación de inyectores y pesaje del lubricante. La cantidad esta un poco por encima del minimo requerido ( 120 g/hora), pero el personal de mantenimiento prefirio continuar con la cantidad actual. Se detecto una pequeña desalineacion del inyector Nro 3. Ya que estamos proximos a la parada de mto, recomendamos realizar un nuevo control y su alineacion.
------------------------	---
